# POWERI

## LIITE KOESTUSPÖYTÄKIRJAAN 20.9.2005

### Kuormituskoestus Honda EU 10i

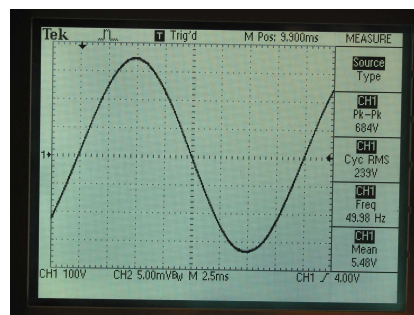
Kuvassa jännitekäyrä n. 1 sek. kuorman (1 kW) kytkemisen jälkeen.
